## Caracterización de los Residuos Sólidos Urbanos

Plan de Prevención de RSU de Errenteria

25/03/2015

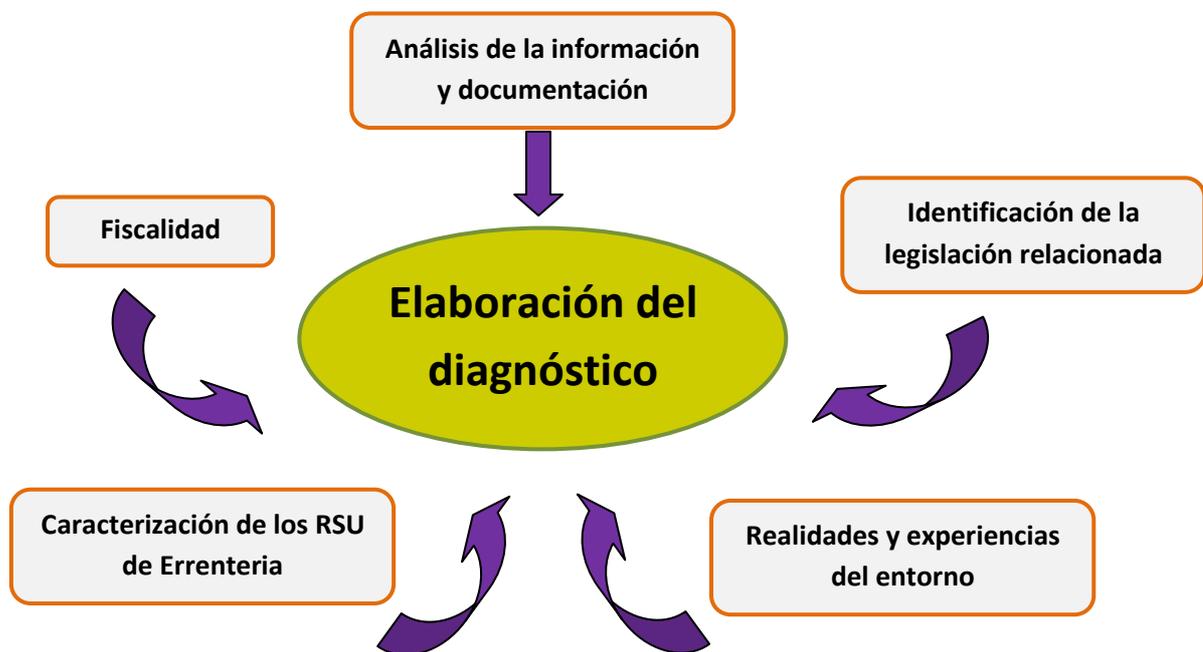
Figura 1

Todo ello ha llevado al Ayuntamiento de Errenteria, a través del Departamento de Medioambiente y Montes, a elaborar un **Plan de Prevención de Residuos Sólidos Urbanos (RSU)** que defina las medidas que permitan reducir el volumen de residuos generados en la Villa. Para ello, previamente se ha llevado a cabo un diagnóstico de la situación actual consistente en:

Figura 1: Esquema de los trabajos para la elaboración del diagnóstico .....	6
Figura 2: Desglose de los Residuos Sólidos Urbanos (RSU) en Errenteria .....	9
Figura 3: Caracterización de los residuos de Gipuzkoa .....	10
Figura 4: Ubicación de los puntos de muestreo del barrio de las Agustinas .....	14
Figura 5: Ubicación de los puntos de muestreo del barrio Alaberga.....	15
Figura 6: Ubicación de los puntos de muestreo del barrio Beraun.....	16
Figura 7: Ubicación de los puntos de muestreo del Centro.....	17
Figura 8: Ubicación de los puntos de muestreo del barrio Fanderia .....	18
Figura 9: Ubicación de los puntos de muestreo del barrio Gabierrota.....	19
Figura 10: Ubicación de los puntos de muestreo del barrio Galtzaraborda .....	20
Figura 11: Ubicación de los puntos de muestreo del barrio Gaztaño.....	21
Figura 12: Ubicación de los puntos de muestreo del barrio Yanci.....	22
Figura 13: Ubicación de los puntos de muestreo del barrio Iztietia .....	23

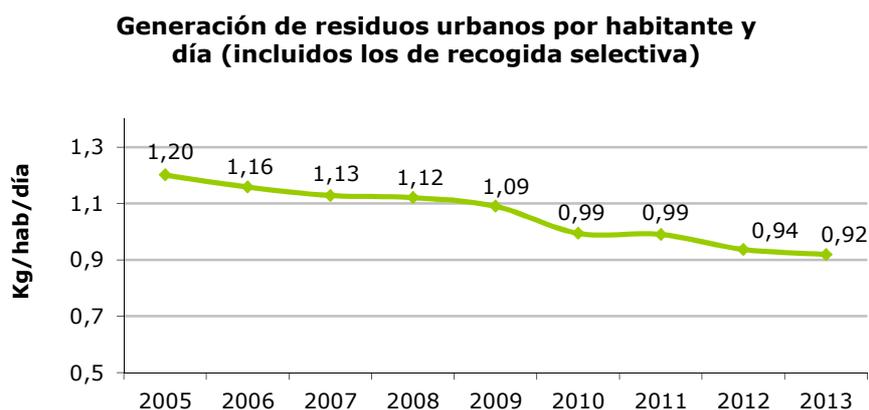
Gráfico 1: Elaborado por Elkarrekin 21 con datos municipales y de Sanmarko

La generación de residuos por habitante y día ha disminuido entre los años 2005 y 2012 de forma progresiva, en concordancia con la tendencia deseada para la evolución de este dato.

Esta tendencia y el valor de la última anualidad se considera relativamente positiva, puesto que es inferior a la media (1'3 kg/habitante/día) y al promedio de municipios de más de 15.000 habitantes (1'2 kg/habitante/día) de los municipios participantes en el 6º Programa de Seguimiento de las Agendas 21 Locales.

Gráfico 1: Datos de generación de RSU por habitante/día/año en Errenteria.....	7
Gráfico 2: Evolución de la recogida selectiva en Errenteria.....	8
Gráfico 3: Caracterización de la bolsa de basura de Errenteria.....	12
Gráfico 4: Caracterización de la bolsa de basura del barrio de las Agustinas.....	14
Gráfico 5: Caracterización de la bolsa de basura del barrio Alaberga .....	15
Gráfico 6: Caracterización de la bolsa de basura del barrio Beraun .....	16

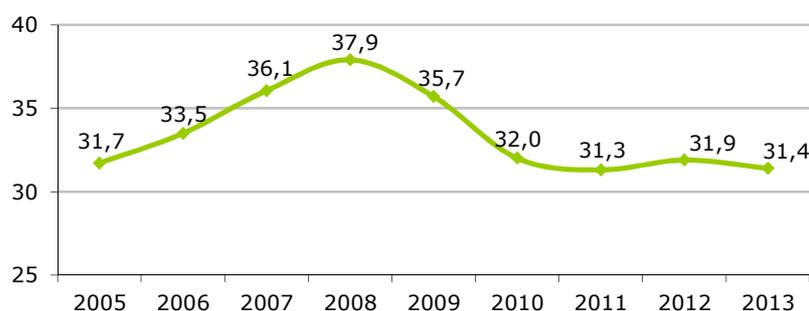
**Gráfico 2:** Elaborado por Elkarrekin 21 con datos municipales y de Sanmarko

El porcentaje de residuos urbanos generados que se recogen de forma selectiva para su posterior reciclaje **no sigue la tendencia deseada (aumento)**. Desde 2008 a 2012 la tasa de recogida selectiva de los residuos urbanos de Errenteria descendió en 7'9 puntos hasta bajar al 30% (aunque, a su vez, también se generan menos residuos).

**Evolución de la recogida selectiva (%)**

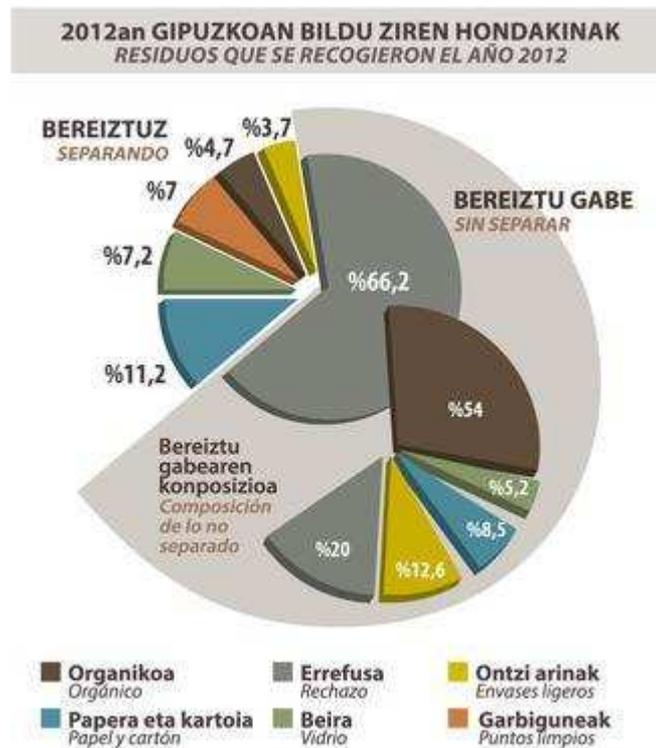
Figura 3 (Fuente: Consorcio de Residuos de Gipuzkoa)

Los datos de Errenteria son similares a los que podían apreciarse a nivel de Territorio Histórico en 2012. Tal y como se refleja en la imagen inferior, los residuos no separados para su reciclaje supusieron el 66'2%.

Tal y como veremos en el siguiente punto, el análisis de la bolsa de residuos del contenedor de rechazo difiere ligeramente de los datos reflejados en la imagen, aunque sí coinciden en la superioridad en volumen de la materia orgánica.

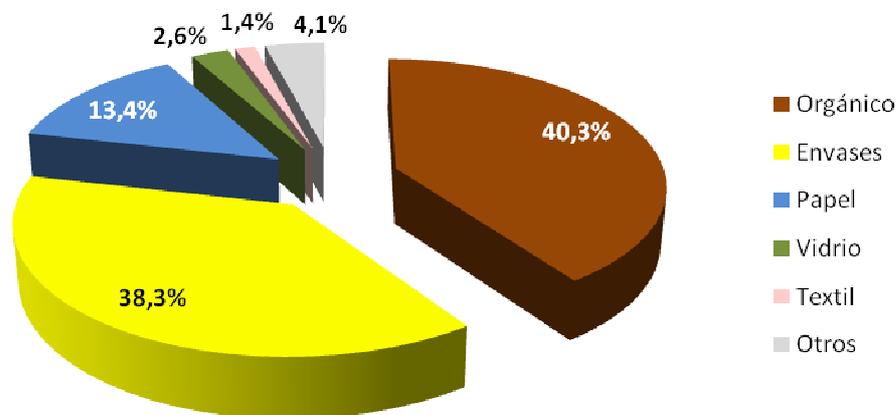
Gráfico 3 (fuente: Elkarrekin 21)

### Caracterización de la bolsa de la basura (2014)

Como puede apreciarse en el gráfico, **la bolsa de la basura está compuesta principalmente por materia orgánica (40'3%) y envases (38'3%)**. Tal y como se puede apreciar en las fotografías anexadas, los residuos no orgánicos son fácilmente seleccionables para su posterior deposición en el contenedor de reciclado correspondiente, por lo que se descarta el desconocimiento como causa para que haya acabado en la bolsa de rechazo.

Asimismo, **destaca el poco rechazo real de en la bolsa, ya que supone el 4'1% de la misma**.

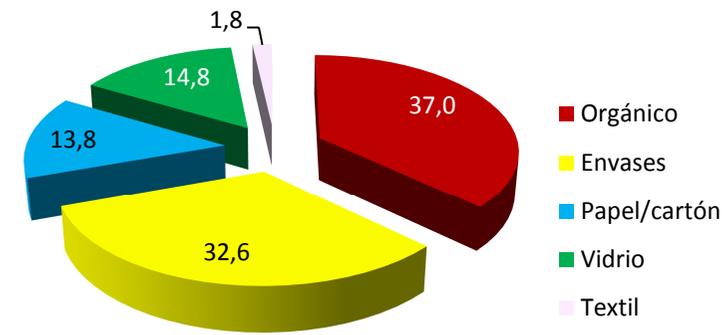
Gráfico 4 (Fuente: Elkarrekin 21)

Orgánico	Papel/cartón	Envases	Vidrio	Textil
37%	13'8%	32'6%	14'8%	1'8%

Contenido de la bolsa de la basura en Agustinas (%)

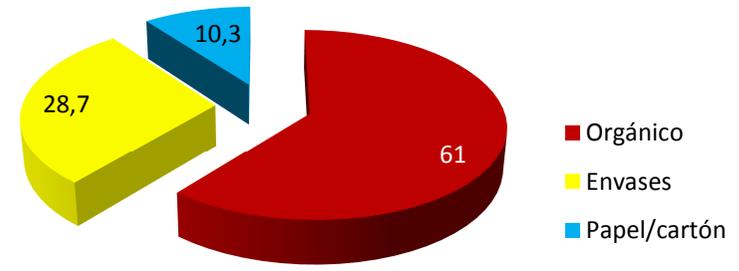
Gráfico 5 (Fuente: Elkarrekin 21)

Orgánico	Papel/cartón	Envases
61%	10'3%	28'7%

Contenido de la bolsa de la basura en Alaberga (%)

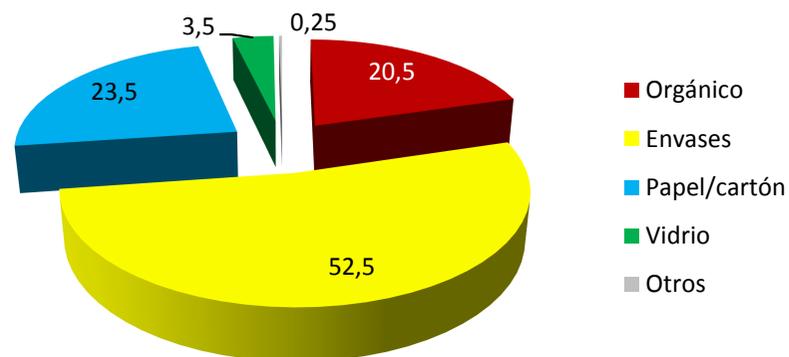
Gráfico 6 (Fuente: Elkarrekin 21)

Orgánico	Papel/cartón	Envases	Vidrio	Otros
20'5%	23'5%	52'5%	3'25%	0'25%

Contenido de la bolsa de la basura en Beraun (%)

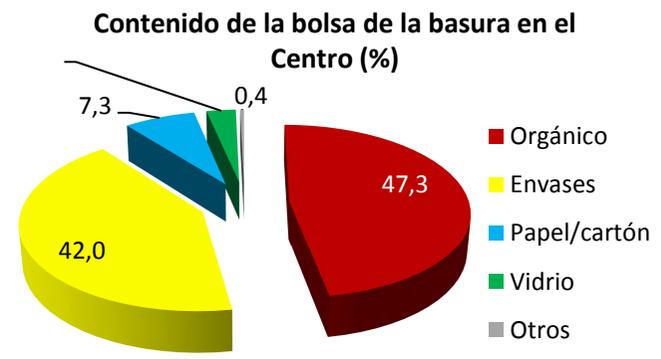
Gráfico 7 (Fuente: Elkarrekin 21)

Orgánico	Papel/cartón	Envases	Vidrio	Otros
47'3%	7'3%	42%	3%	0'4%

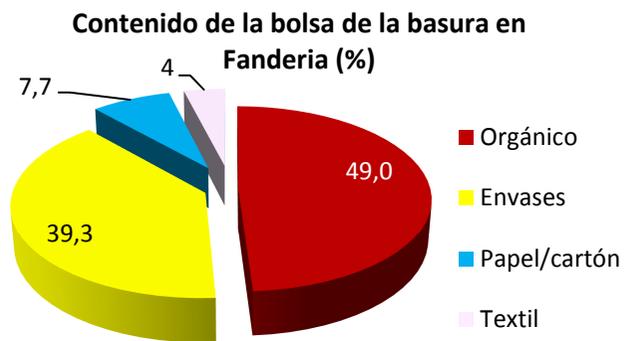
Gráfico 8 (Fuente: Elkarrekin 21)

Orgánico	Papel/cartón	Envases	Textil
49%	7,7%	39,3%	4%

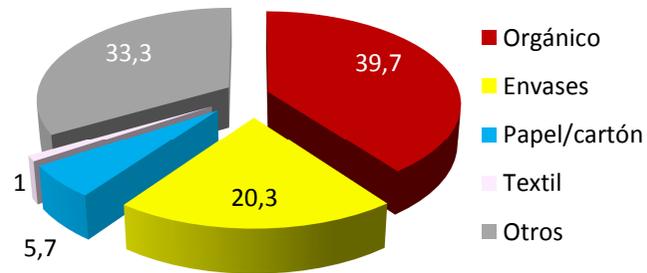
Gráfico 9 (Fuente: Elkarrekin 21)

Orgánico	Papel/cartón	Envases	Textil	Otros
39'7%	5'7%	20'3%	1%	33'3%

Contenido de la bolsa de la basura en Gabierrota (%)

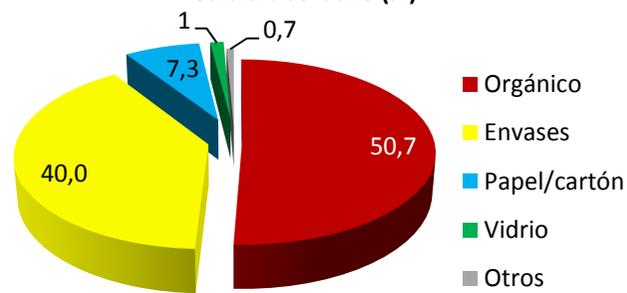
Gráfico 10 (Fuente: Elkarrekin 21)

Orgánico	Papel/cartón	Envases	Vidrio	Otros
50,7%	7,3%	40%	1,3%	0,7%

Contenido de la bolsa de la basura en Galtzarabordako (%)

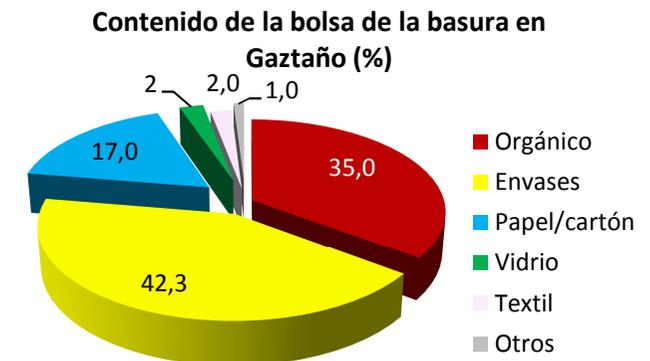
Gráfico 11 (Fuente: Elkarrekin 21)

Orgánico	Papel/cartón	Envases	Vidrio	Textil	Otros
35%	17%	42'3%	2'3%	2%	1%

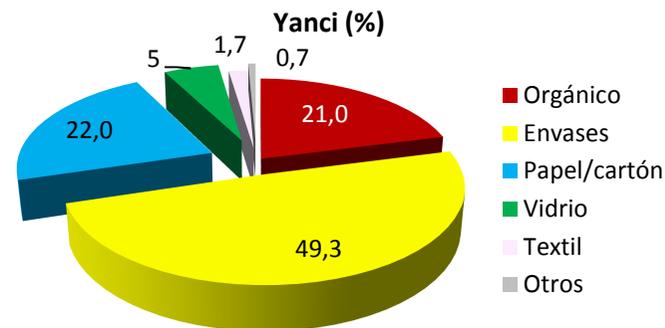
Gráfico 12 (Fuente: Elkarrekin 21)

Orgánico	Papel/cartón	Envases	Vidrio	Textil	Otros
21%	22%	49'3%	5'3%	1'7%	0'7%

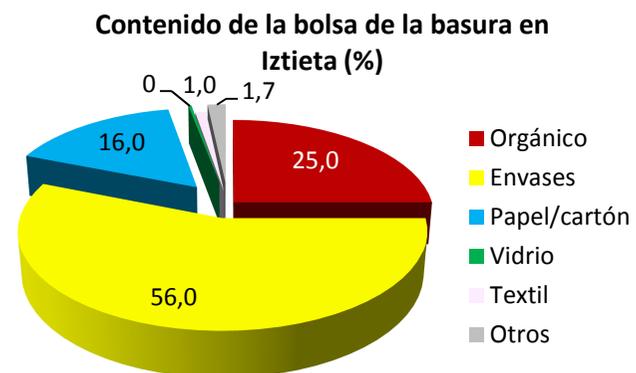
Gráfico 13 (Fuente: Elkarrekin 21)

Orgánico	Papel/cartón	Envases	Vidrio	Textil	Otros
25%	16%	56%	0'3%	1%	1'7%

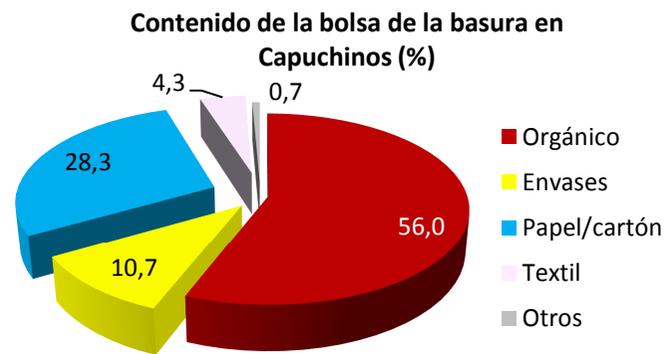
Gráfico 14 (Fuente: Elkarrekin 21)

Orgánico	Papel/cartón	Envases	Textil	Otros
56%	10,7%	28,3%	4,3%	0,7%

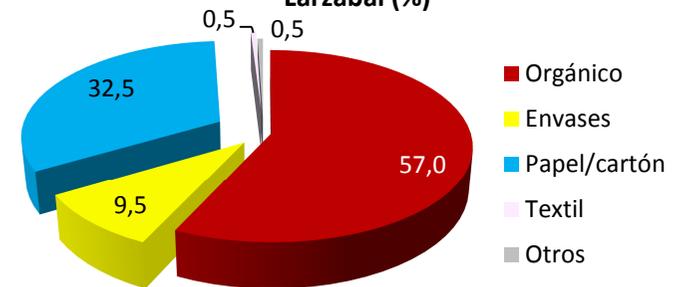
Gráfico 15 (Fuente: Elkarrekin 21)

Orgánico	Papel/cartón	Envases	Vidrio	Otros
57%	9'5%	32'5%	0'5%	0'5%

Contenido de la bolsa de la basura en Larzabal (%)

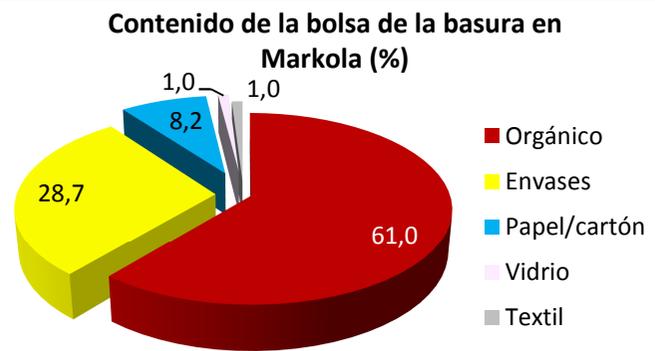
Gráfico 16 (Fuente: Elkarrekin 21)

Orgánico	Papel/cartón	Envases	Vidrio	Textil
61%	8'2%	28'8%	1%	1%

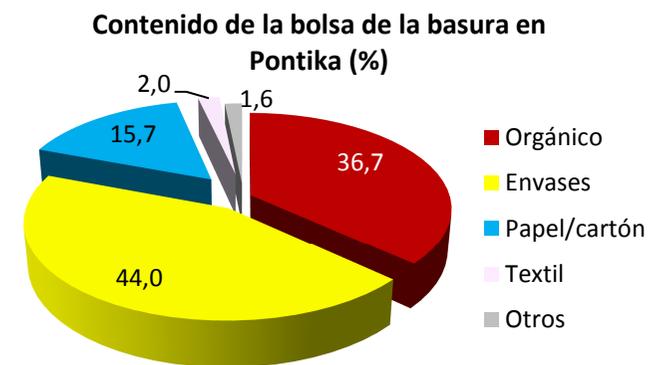
Gráfico 17 (Fuente: Elkarrekin 21)

Orgánico	Papel/cartón	Envases	Textil	Otros
36,7%	15,7%	44%	2%	1,6%

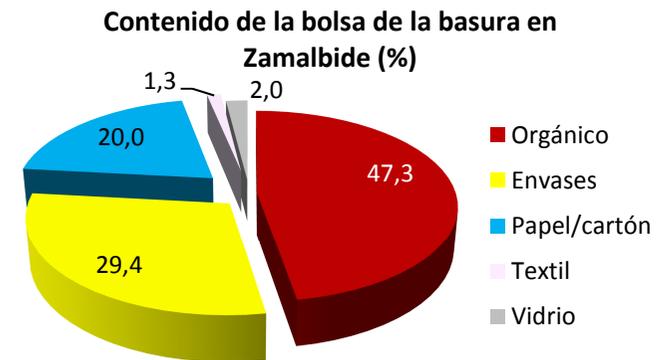
Gráfico 18 (Fuente: Elkarrekin 21)

Orgánico	Papel/cartón	Envases	Textil	Vidrio
47'3%	20%	29'4%	1'3%	2%

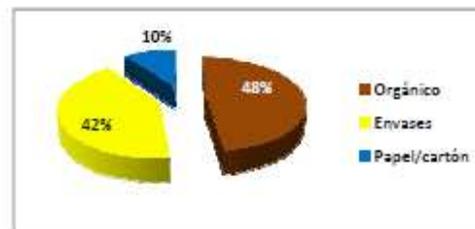
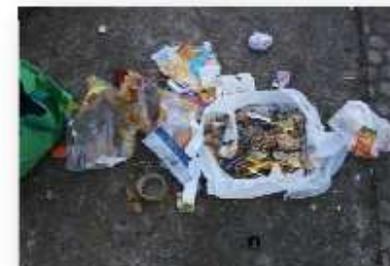
Calle: Alaberga nº 40  
 Fecha de apertura: 18/12/2013  
 Hora de apertura: 11:50  
 Tipo de contenedor: Recogida en masa (de color verde)  
 Contenedores cercanos: Vidrio, papel/cartón y envases ligeros

El nivel de llenado del contenedor es del 25-50%.  
 Además de bolsas de basura, en el interior del contenedor se hallan hojas, una bolsa llena de ropa y otra llena de pan.  
 El entorno está limpio.  
 El 48% del contenido de la bolsa es biorresiduo.  
 No obstante, la cantidad de envases ligeros es similar

Orgánico	Envases	Papel/cartón
48%	42%	10%

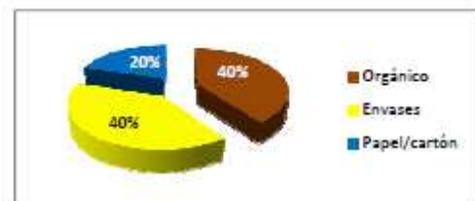
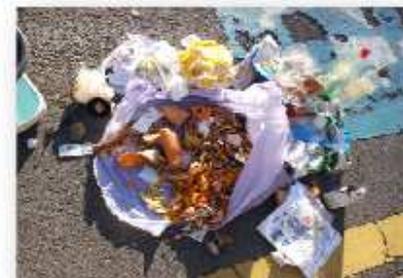
Calle: Alaberga nº 30  
 Fecha de apertura: 18/12/2013  
 Hora de apertura: 11:20  
 Tipo de contenedor: Recogida en masa (de color verde)  
 Contenedores cercanos: : Vidrio, papel/cartón, envases ligeros y aceite

El nivel de llenado del contenedor es del 0-25%.  
 Dentro del contenedor sólo hay bolsas de basura.  
 El entorno del contenedor está limpio.  
 El 40% del contenido de la bolsa es biorresiduo.  
 La cantidad de biorresiduo y de envases ligeros es similar.

Orgánico	Envases	Papel/cartón
40%	40%	20%

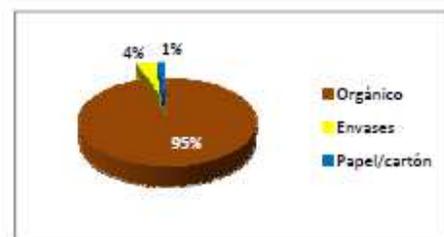
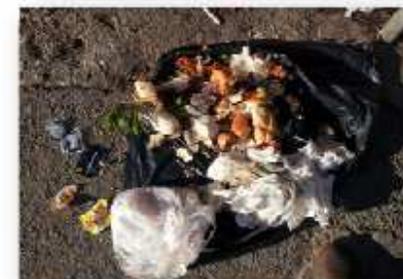
Calle: Alaberga nº 28  
 Fecha de apertura: 18/12/2013  
 Hora de apertura: 11:37  
 Tipo de contenedor: Recogida en masa (de color verde)  
 Contenedores cercanos: No existen

El nivel de llenado del contenedor es del 25-50%.  
 En el interior del contenedor, además de bolsas de basura, se hallan cartones.  
 Junto al contenedor hay un mueble de madera  
 El 95% del contenido de la bolsa es biorresiduo.

Orgánico	Envases	Papel/cartón
95%	4%	1%

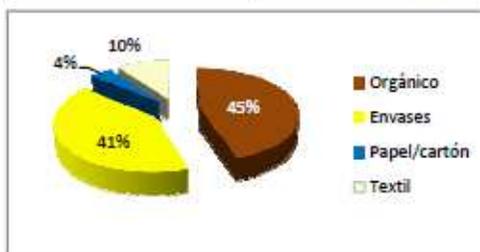
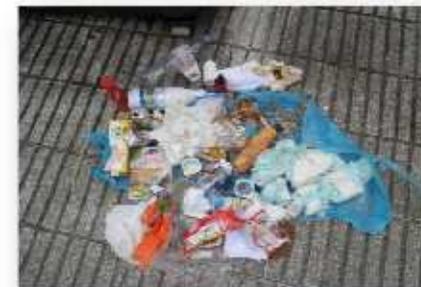
El nivel de llenado del contenedor es del 0-25%.

El 45% del contenido de la bolsa es biorresiduo.

El volumen de envases ligeros es similar.

Orgánico	Envases	Papel/cartón	Textil
45%	41%	4%	10%

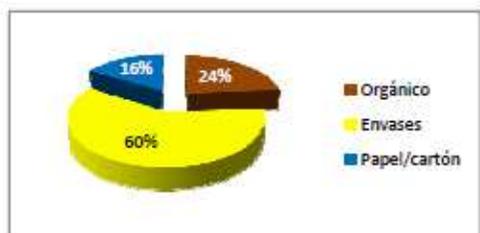
El 24% del contenido de la bolsa es biorresiduo.

El volumen de envases ligeros es muy elevado.

Orgánico	Envases	Papel/cartón
24%	60%	16%

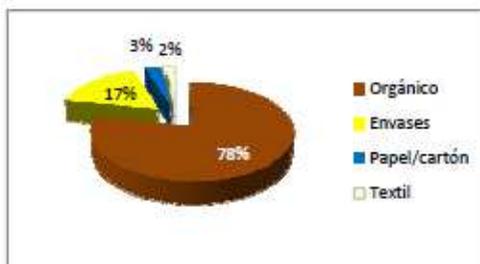
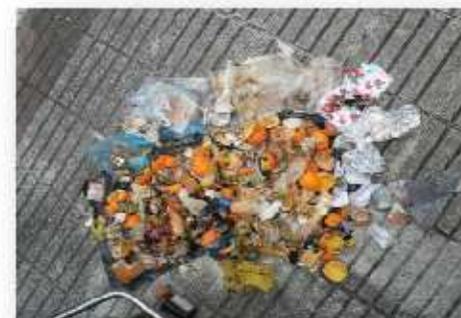
Los envases ligeros son dominantes entre los residuos no orgánicos.

Orgánico	Envases	Papel/cartón	Textil
78%	17%	3%	2%

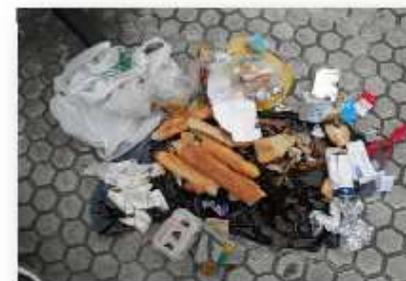
El nivel de llenado del contenedor es del 0-25%.  
 En el interior del contenedor, además de las bolsas de basura, se hallan cajas de cartón, restos de poda, poliespan y hojas.  
 El entorno del contenedor está limpio.  
 El 48% del contenido de la bolsa es biorresiduo.  
 No obstante el volumen de envases ligeros es similar al de materia orgánica.

Orgánico	Envases	Papel/cartón
48%	41%	11%

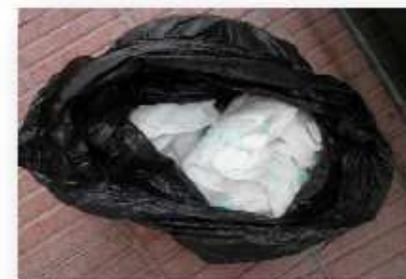
El nivel de llenado del contenedor es del 25-50%.  
 Dentro del contenedor sólo hay bolsas de basura.  
 El entorno del contenedor está limpio.  
 El 100% del contenido de la bolsa son pañales de adulto. El contenedor está ubicado en la parte trasera de la residencia de ancianos.  
 No existe ningún otro contenedor en las inmediaciones.

Pañales
100%

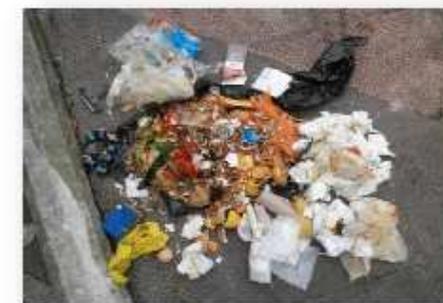
El nivel de llenado del contenedor es del 0-25%.  
 En el interior del contenedor, además de las bolsas de basura, se hallan textiles y hojas.  
 El entorno del contenedor está limpio.  
 El 71% del contenido de la bolsa es biorresiduo.  
 El segundo residuo más numeroso son envases ligeros.

Orgánico	Envases	Papel/cartón	Textil
71%	20%	6%	3%

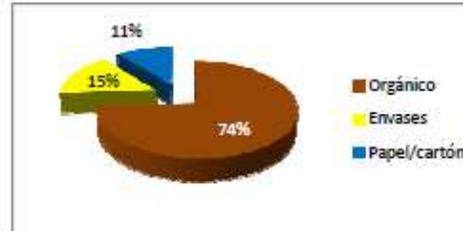
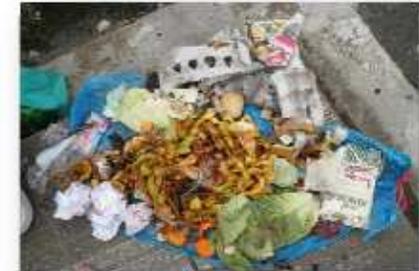
Además de materia orgánica, aparecen envases ligeros y papel/cartón, ambos en cantidades similares.

Orgánico	Envases	Papel/cartón
74%	15%	11%

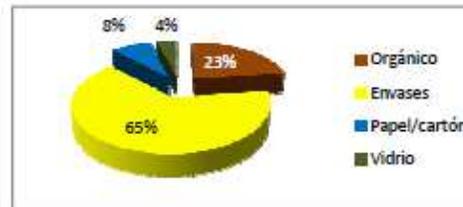
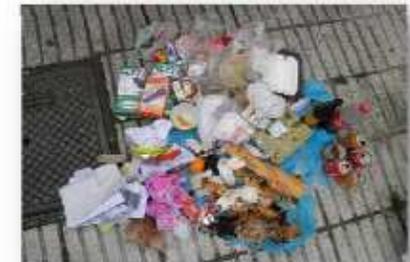
El volumen de envases ligeros en la bolsa es muy elevado.

Orgánico	Envases	Papel/cartón	Vidrio
23%	65%	8%	4%

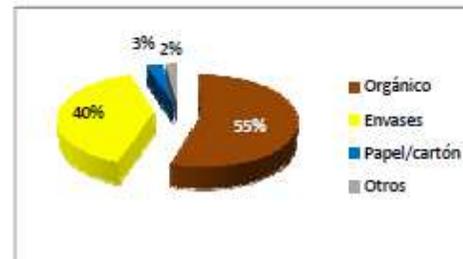
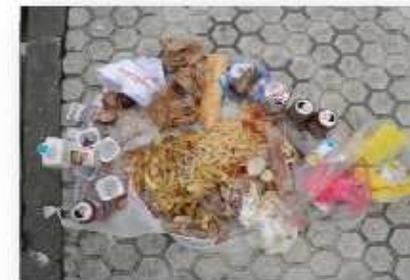
No obstante, el volumen de envases ligeros es elevado.

Orgánico	Envases	Papel/cartón	Otros
55%	40%	3%	2%

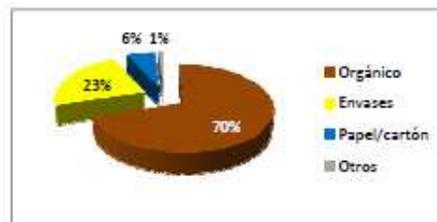
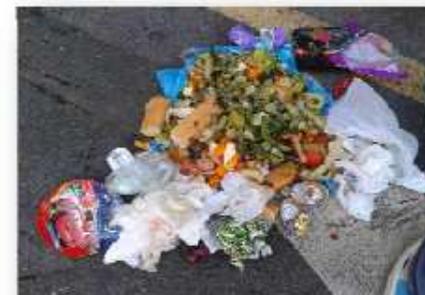
El nivel de llenado del contenedor es del 0-25%.  
 En el interior del contenedor, además de las bolsas de basura, se hallan unos zapatos.  
 Junto al contenedor se apilan muebles viejos.  
 El 70% del contenido de la bolsa es biorresiduo.  
 Entre el resto de residuos no orgánicos, predominan los envases ligeros.

Orgánico	Envases	Papel/cartón	Otros
70%	23%	6%	1%

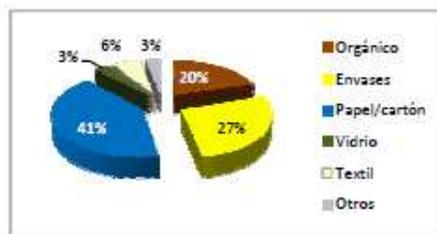
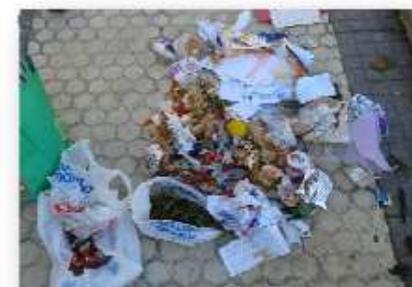
El nivel de llenado del contenedor es del 0-25%.  
 En el interior del contenedor, además de las bolsas de basura, se hallan hojas.  
 El entorno del contenedor está limpio.  
 El 20% del contenido de la bolsa es biorresiduo.  
 Aunque poco habitual, la principal fracción es papel/cartón, seguido por los envases ligeros.  
 Aunque en pequeña cantidad, aparece vidrio.

Orgánico	Envases	Papel/cartón	Vidrio	Textil	Otros
20%	27%	41%	3%	6%	3%

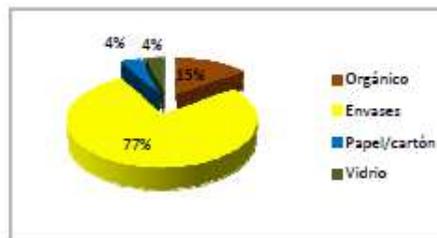
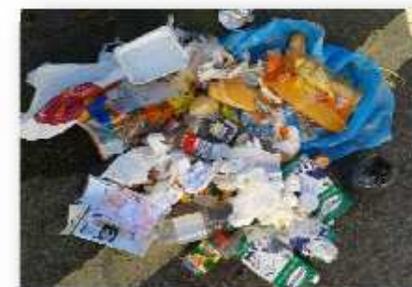
El nivel de llenado del contenedor es del 0-25%.  
 Dentro del contenedor sólo hay bolsas de basura.  
 El entorno del contenedor está limpio.  
 El 15% del contenido de la bolsa es biorresiduo.  
 El volumen de envases ligeros es muy elevado.  
 Aunque en pequeña cantidad, aparece vidrio.

Orgánico	Envases	Papel/cartón	Vidrio
15%	77%	4%	4%

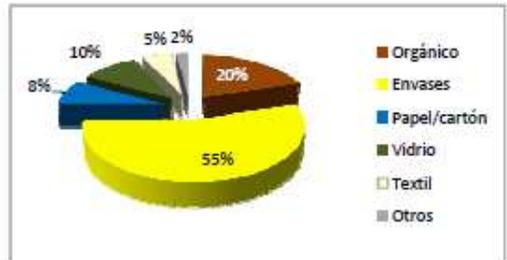
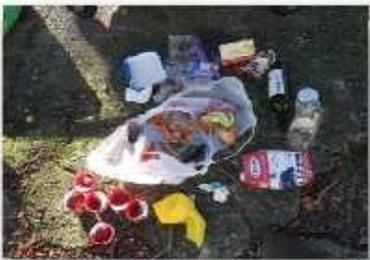
El nivel de llenado del contenedor es del 25-50%.  
 En el interior del contenedor, además de las bolsas de basura, se hallan hojas.  
 Presencia de un tabón de madera junto al contenedor.  
 El 20% del contenido de la bolsa es biorresiduo.  
 Más de la mitad de la bolsa de la basura está compuesta por envases ligeros.

Orgánico	Envases	Papel/cartón	Vidrio	Textil	Otros
20%	55%	8%	10%	5%	2%

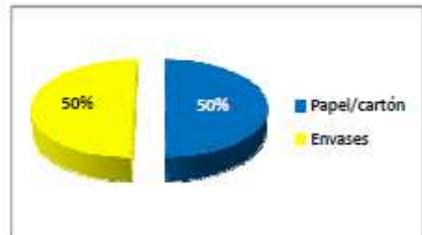
El 100% del contenedor está lleno de cartones, embalajes de plástico y fragmentos de madera.  
 Junto al contenedor se hallan electrodomésticos y cartones.

Papel/cartón	Envases
50%	50%

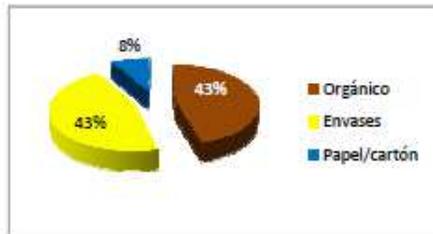
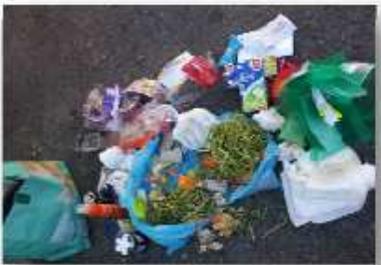
El nivel de llenado del contenedor es del 0-25%.  
 Dentro del contenedor sólo hay bolsas de basura.  
 El entorno del contenedor está limpio.  
 El 43% del contenido de la bolsa es biorresiduo.  
 La presencia de envases ligeros es elevada, similar a la de la materia orgánica.

Orgánico	Envases	Papel/cartón	Vidrio
43%	43%	8%	6%

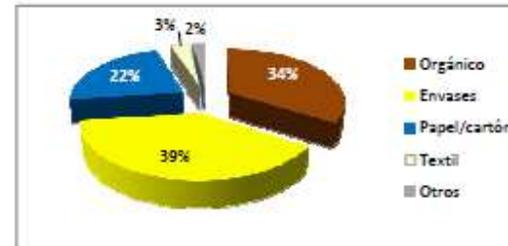
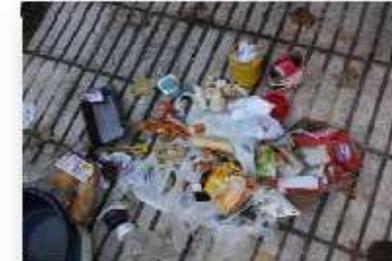
El nivel de llenado del contenedor es del 25-50%.  
 En el interior del contenedor, además de las bolsas de basura, se hallan restos de poda.  
 Junto al contenedor se encuentran bolsas de basura, muebles viejos, colchones, tablonos de madera, etc.  
 El 34% del contenido de la bolsa es biorresiduo.  
 Aunque la mayor parte de la bolsa de la basura esté compuesta por envases ligeros, destaca un elevado volumen de papel/cartón.

Orgánico	Envases	Papel/cartón	Textil	Otros
34%	39%	22%	3%	2%

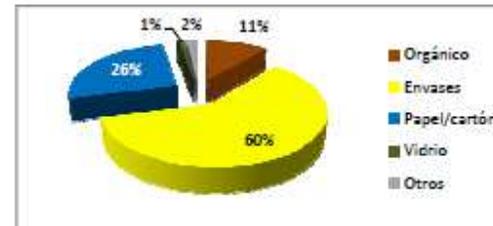
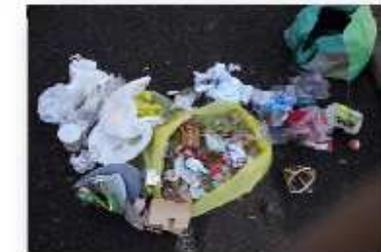
El nivel de llenado del contenedor es del 0-25%.  
 En el interior del contenedor, además de las bolsas de basura, se hallan papeles y cartones.  
 El entorno del contenedor está limpio.  
 La presencia de materia orgánica es muy baja, tan sólo el 11% de la bolsa.  
 El volumen de envases ligeros es muy elevado, abarcando más de la mitad de la bolsa.

Orgánico	Envases	Papel/cartón	Vidrio	Otros
11%	60%	26%	1%	2%

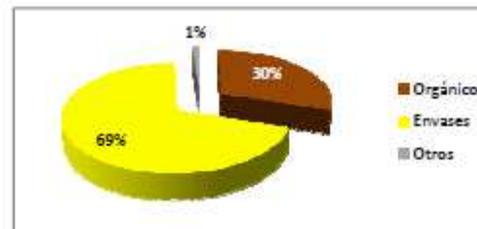
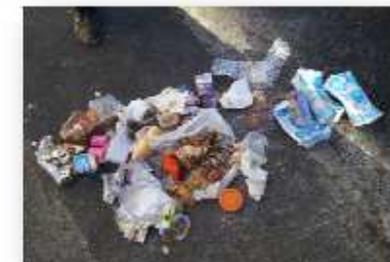
El nivel de llenado del contenedor es del 0-25%.  
 Dentro del contenedor sólo hay bolsas de basura. En los contenedores de color verde ubicados en este punto de depósito, se ha encontrado mucha basura desperdigada por el interior del contenedor, fuera de las bolsas.  
 Junto al contenedor se hallan bolsas de basura.  
 El 30% del contenido de la bolsa es biorresiduo.  
 El resto de residuo de la bolsa está compuesto prácticamente por envases ligeros y en un volumen muy elevado (superior a los dos tercios de la bolsa).  
 Dentro del contenedor azul ubicado en este punto de reciclaje se ha detectado un gran número de bricks.

Orgánico	Envases	Otros
30%	69%	1%

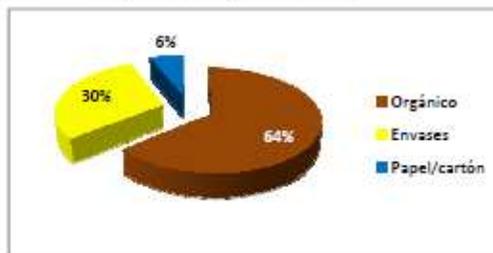
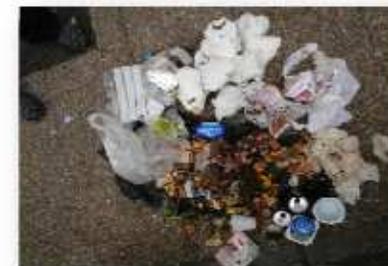
El nivel de llenado del contenedor es del 25-50%.

El 64% del contenido de la bolsa es biorresiduo.

Prácticamente el resto de residuos que aparecen en la bolsa son envases ligeros.

Orgánico	Envases	Papel/cartón
64%	30%	6%

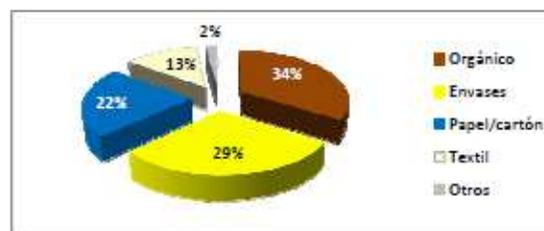
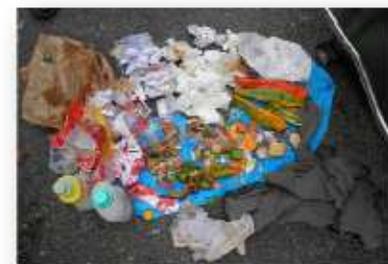
El nivel de llenado del contenedor es del 0-25%.

El 34% del contenido de la bolsa es biorresiduo.

El volumen de papel/cartón y envases ligeros es similar, en torno a la cuarta parte de la bolsa para cada residuo.

Orgánico	Envases	Papel/cartón	Textil	Otros
34%	29%	22%	13%	2%

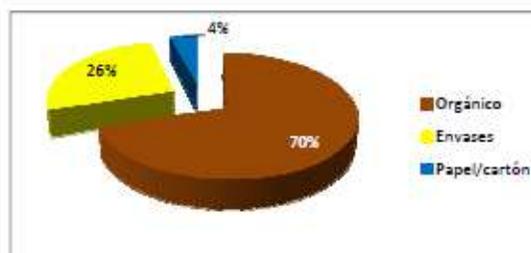
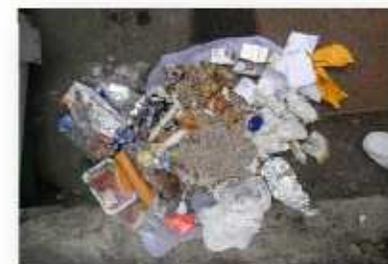
El nivel de llenado del contenedor es del 50-75%.

El 70% del contenido de la bolsa es biorresiduo.

Prácticamente el resto de residuos que aparecen en la bolsa son envases ligeros.

Orgánico	Envases	Papel/cartón
70%	26%	4%

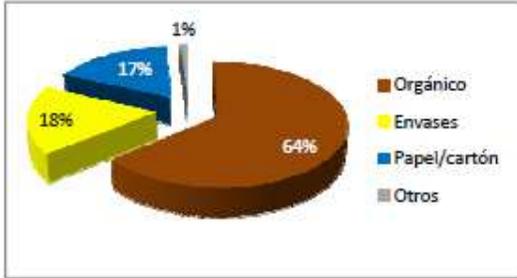
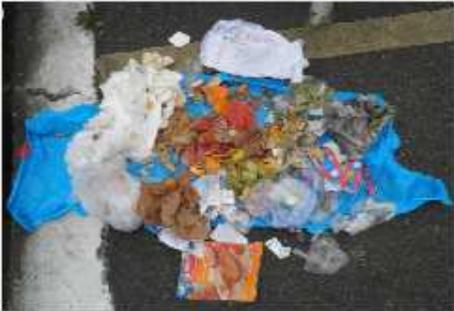
El nivel de llenado del contenedor es del 0-25%.  
 En el interior del contenedor, además de las bolsas de basura, se hallan pedazos de madera y serrín.  
 Junto al contenedor se encuentran ropa, madera, un colchón, una estructura de plástico y dos botes de pintura.  
 El 64% del contenido de la bolsa es biorresiduo.  
 El resto de residuos son envases ligeros y papel/cartón, en la misma proporción.

Orgánico	Envases	Papel/cartón	Otros
64%	18%	17%	1%

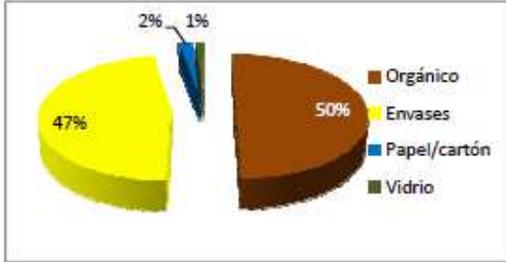
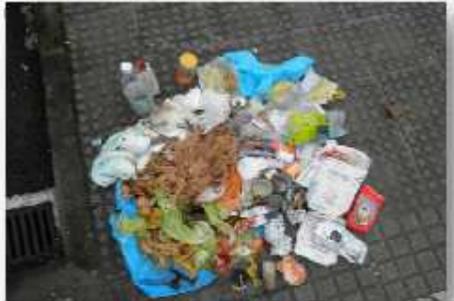
El nivel de llenado del contenedor es del 0-25%.  
 En el interior del contenedor, además de las bolsas de basura, se hallan periódicos.  
 Junto al contenedor se encuentran cartones, paliespan y plásticos (no embalajes).  
 El 50% del contenido de la bolsa es biorresiduo.  
 El volumen de envases ligeros es muy elevado (casi la mitad).

Orgánico	Envases	Papel/cartón	Vidrio
50%	47%	2%	1%

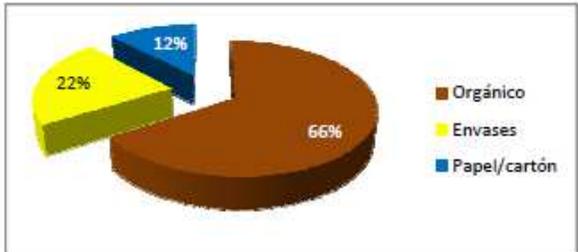
El nivel de llenado del contenedor es del 0-25%.  
 Dentro del contenedor sólo hay bolsas de basura.  
 Junto a los contenedores se encuentran envases y cartones.  
 El 70% del contenido de la bolsa es biorresiduo.  
 Los envases ligeros ocupan el segundo lugar en cuanto a cantidad.

Orgánico	Envases	Papel/cartón
66%	22%	12%

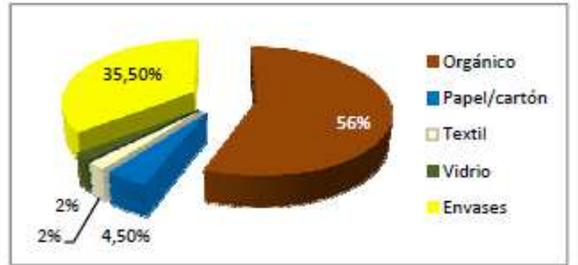
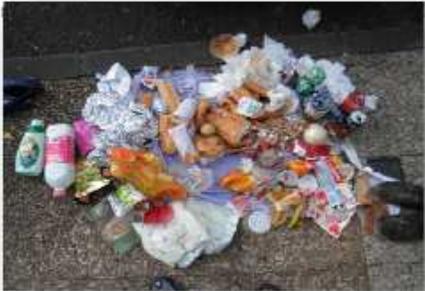
El nivel de llenado del contenedor es del 75-100%.  
 En el interior del contenedor, además de las bolsas de basura, se hallan papeles, un bote de pintura y una bolsa llena de ropa.  
 El entorno del contenedor está limpio.  
 El 56% del contenido de la bolsa es biorresiduo.  
 El volumen de envases ligeros es elevado, en torno a un tercio de la bolsa.

Orgánico	Papel/cartón	Textil	Vidrio	Envases
56%	4,50%	2%	2%	35,50%

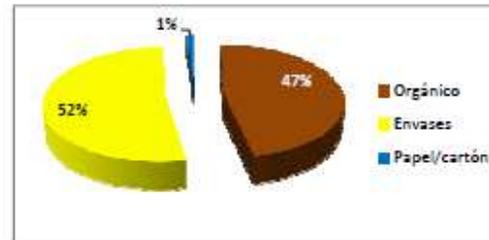
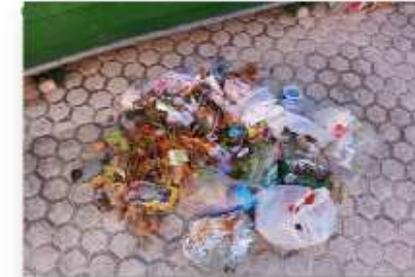
El nivel de llenado del contenedor es del 0-25%.  
 Dentro del contenedor sólo hay bolsas de basura.  
 Junto al contenedor se encuentran cartones y electrodomésticos, así como una cama para mascotas.  
 El 47% del contenido de la bolsa es biorresiduo.  
 Mas de la mitad de los residuos de la bolsa son envases ligeros.

Orgánico	Envases	Papel/cartón
47%	52%	1%

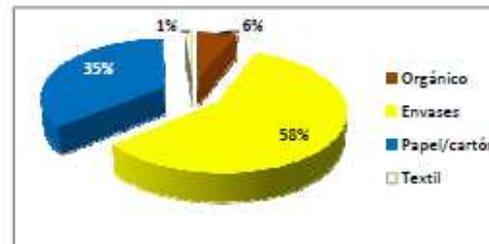
El nivel de llenado del contenedor es del 0-25%.  
 En el interior del contenedor, además de las bolsas de basura, se hallan envases.  
 Junto al contenedor se encuentran cartones y muebles viejos.  
 Apenas hay materi orgánica en la bolsa de la basura (sólo un 6%).  
 Aunque los envases ligeros sean el principal residuo de la bolsa, destaca la cantidad de volumen de papel/cartón.

Orgánico	Envases	Papel/cartón	Textil
6%	58%	35%	1%

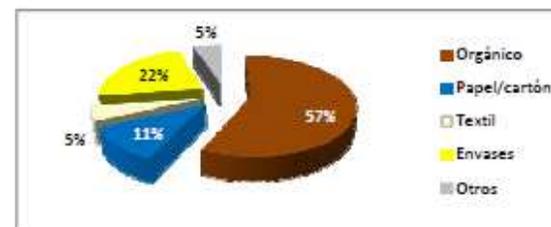
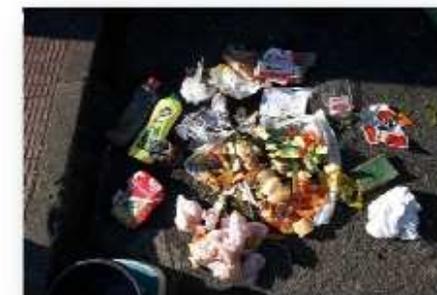
El nivel de llenado del contenedor es del 25-50%.  
 En el interior del contenedor, además de las bolsas de basura, se hallan cartones, papeles, restos de poda y hojas.  
 El 57% del contenido de la bolsa es biorresiduo.  
 El resto de residuos de la bolsa está compuesto por envases ligeros, papeles, textiles y otros residuos.

Orgánico	Papel/cartón	Textil	Envases	Otros
57%	11%	5%	22%	5%

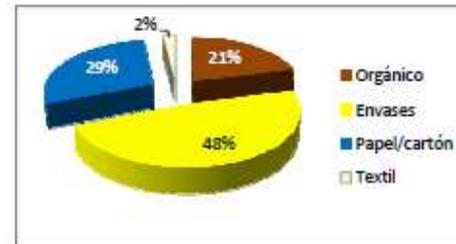
El nivel de llenado del contenedor es del 25-50%.

El 21% del contenido de la bolsa es biorresiduo.

Los envases ligeros suponen la mitad de la bolsa de la basura.

Orgánico	Envases	Papel/cartón	Textil
21%	48%	29%	2%

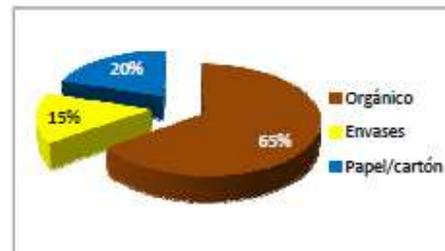
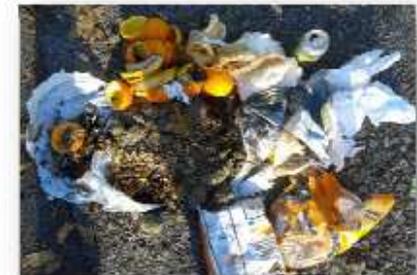
El nivel de llenado del contenedor es del 0-25%.

El 65% del contenido de la bolsa es biorresiduo.

La cantidad de envases ligeros y de papel/cartón es similar, aunque el volumen de éstos últimos es ligeramente superior.

Orgánico	Envases	Papel/cartón
65%	15%	20%

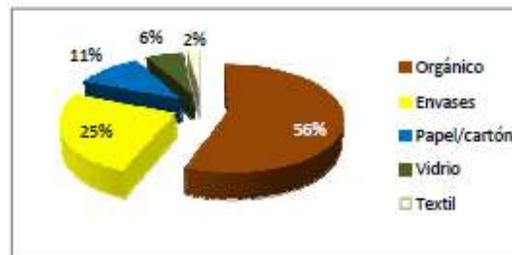
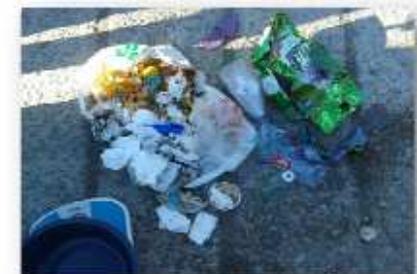
El nivel de llenado del contenedor es del 0-25%.

El 56% del contenido de la bolsa es biorresiduo.

Aunque el segundo residuo abundante lo compongan los envases ligeros, la presencia de vidrio es destacable.

Orgánico	Envases	Papel/cartón	Vidrio	Textil
56%	25%	11%	6%	2%

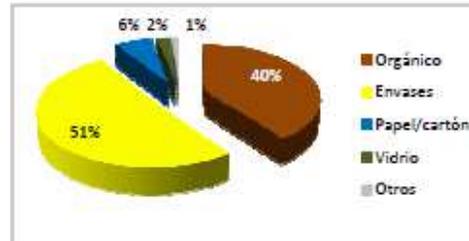
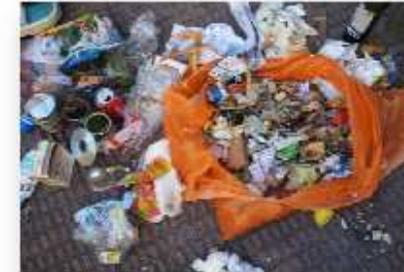
El nivel de llenado del contenedor es del 25-50%.  
 En el interior del contenedor, además de las bolsas de basura, se hallan restos de podas.  
 El entorno del contenedor está limpio.  
 El 40% del contenido de la bolsa es biorresiduo.  
 No obstante, el contenido de envases ligeros supone la mitad de la bolsa.

Orgánico	Envases	Papel/cartón	Vidrio	Otros
40%	51%	6%	2%	1%

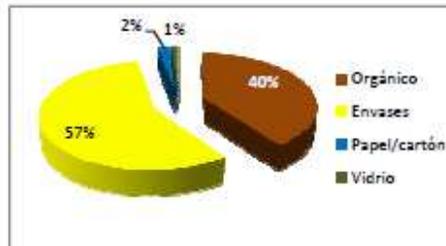
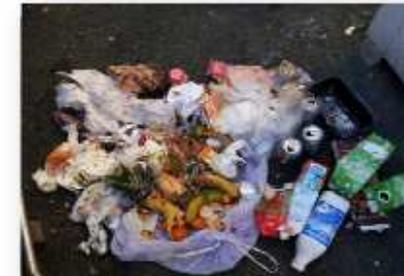
El nivel de llenado del contenedor es del 25-50%.  
 En el interior del contenedor, además de las bolsas de basura, se hallan envases, restos de poda, hojas, muebles, vidrio, cajas de madera, papeles y cartones.  
 Junto al contenedor se encuentran muebles viejos amontonados.  
 El 40% del contenido de la bolsa es biorresiduo.  
 El volumen de envases ligeros es elevado.

Orgánico	Envases	Papel/cartón	Vidrio
40%	57%	2%	1%

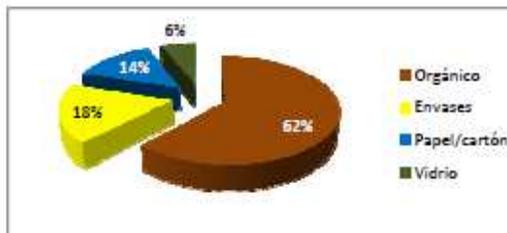
El nivel de llenado del contenedor es del 50-75%.  
 En el interior del contenedor, además de las bolsas de basura, se hallan pedazos de madera.  
 El entorno del contenedor está limpio.  
 El 62% del contenido de la bolsa es biorresiduo.  
 No obstante, el resto de residuos, entre los que predominan los envases ligeros, suponen el 40% de la bolsa.

Orgánico	Envases	Papel/cartón	Vidrio
62%	18%	14%	6%

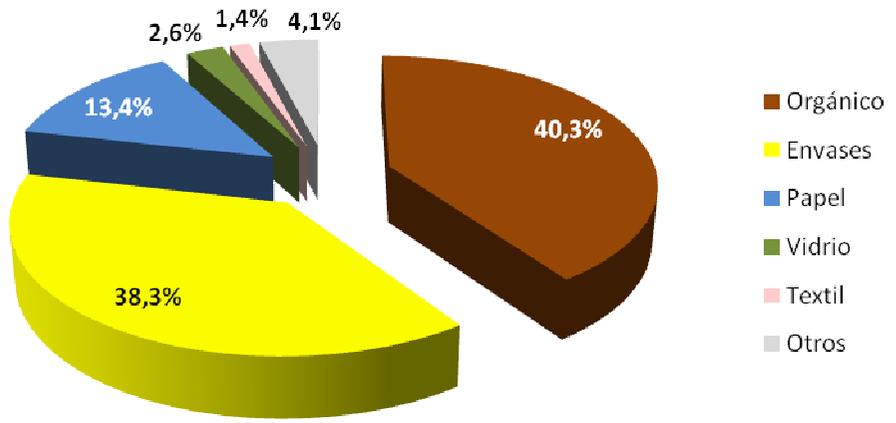
**Caracterización de la bolsa de la basura (2014)**
